Comune di CITTADILLA – PD

Piano per l'Eliminazione delle Barriere Architettoniche

OSSERVAZIONI E CONTRODEDUZIONI

RELAZIONE PER LE CONTRODEDUZIONI ALLE OSSERVAZIONI DEL PEBA

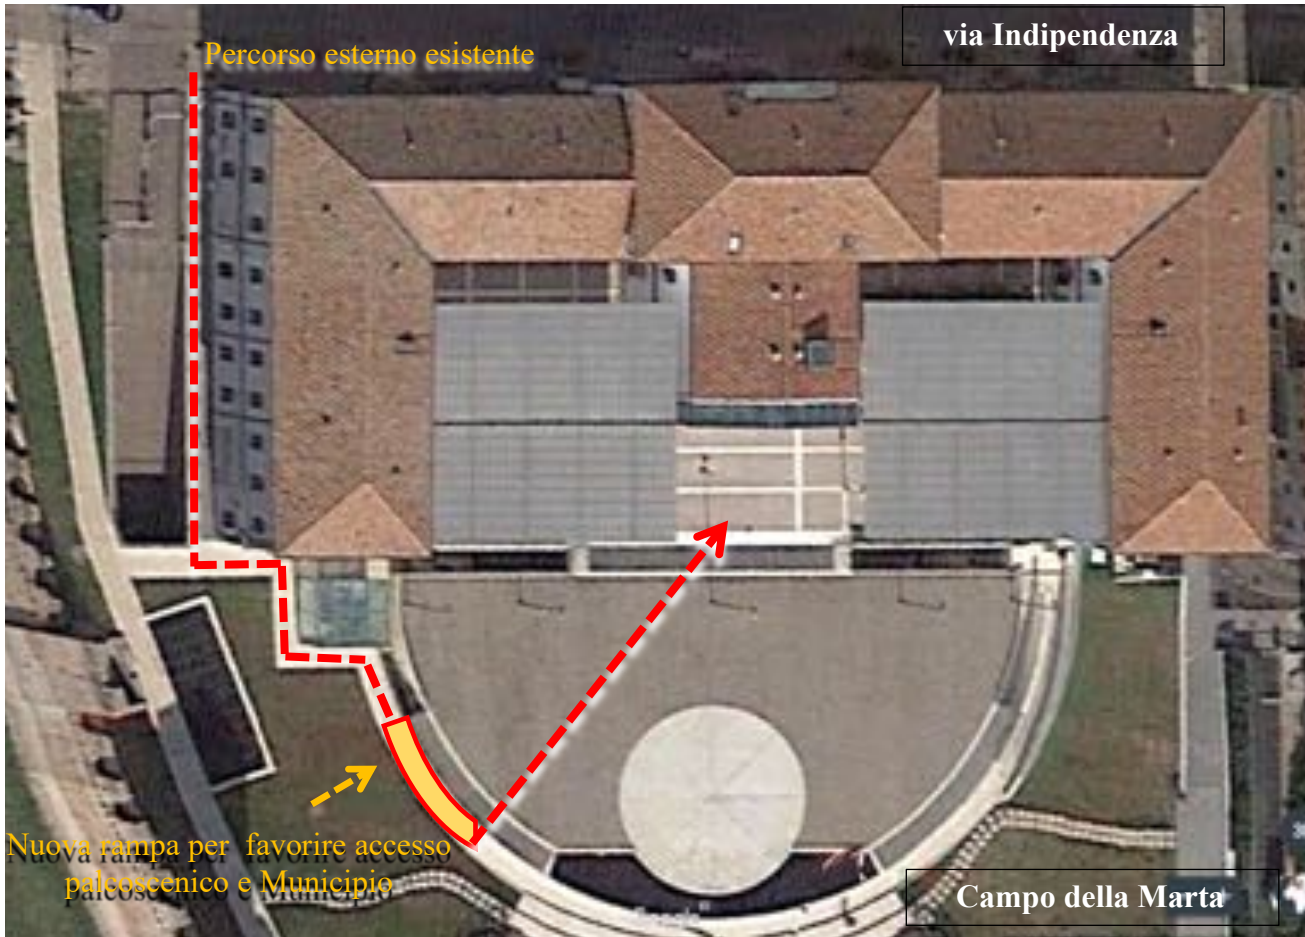
Realizzazione rampa esterna in Campo della Marta, per rendere accessibili un ingresso secondario al Municipio e il palcoscenico del teatro all'aperto

Il secondo ingresso viene individuato nel cortile sul retro (verso Campo della Marta), raggiungibile attraverso il percorso esterno sul lato Ovest dell'edificio. In tal caso l'intervento di accessibilità riguarda la realizzazione di una rampa lunga ca. 6-7 metri, da collocare nel percorso semicircolare del teatro all'aperto, per superare il dislivello di ca. h50 cm; la rampa consentirebbe inoltre di rendere accessibile il palcoscenico del teatro (v. ALLEGATO 3).

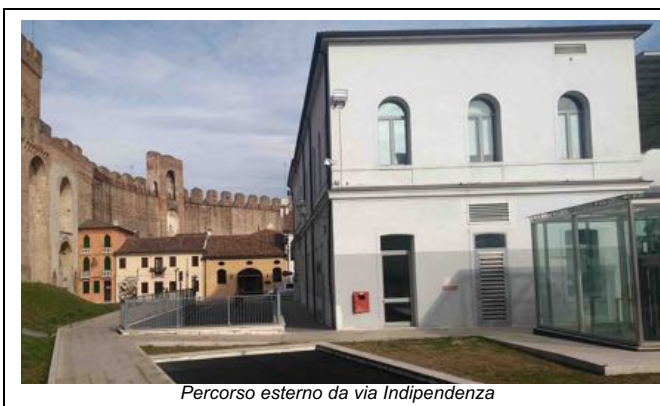
Percorso esterno da via Indipendenza

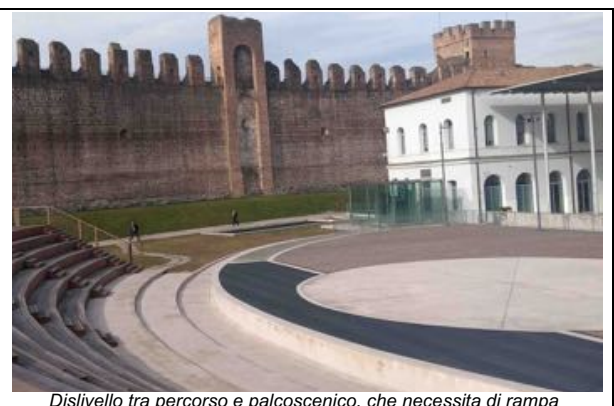
Dislivello tra percorso e palcoscenico, che necessita di rampa

Cod.	DESCRIZIONE (dove / tipo d'intervento)	u.m.	Quantità	Costo unit.	Costo tot.
E7	Nel percorso perimetrale del palcoscenico/ installazione rampa h 50 cm, completa di corrimano in acciaio inox	n	1	€ 4.400,00	€ 4.400,00
